Prüfbericht Nr. 196513

Inhalt des Auftrags Prüfung der Luftdurchlässigkeit (DIN EN 12114) und
Schlagregendichtheit (DIN EN 1027) an der
Fugendichtungsfolie:
„DRG Fensteranschlussfolie INNEN“

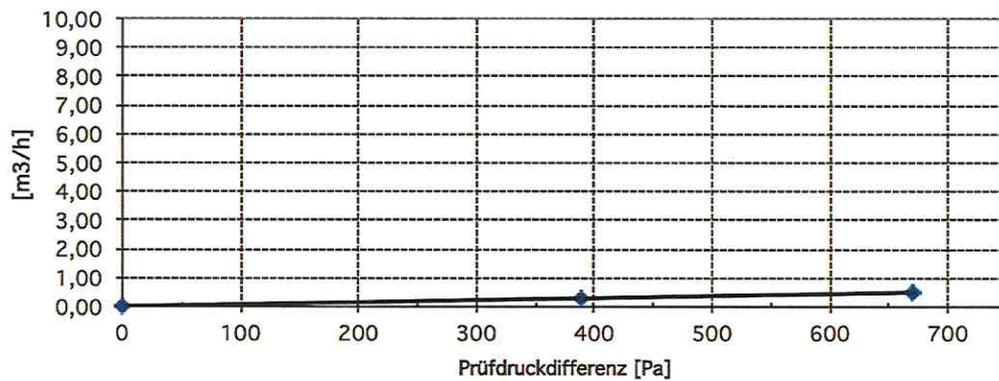
Diagramm 1: Grafische Darstellung der Prüfstandundichtigkeit (Längsfugen)

Zur Bestimmung der Prüfstandundichtigkeit wurden die Prüffugen durch eine Plastikfolie abgedeckt. Die Plastikfolie wurde an den Rändern des Prüfkörpers mit Klebeband luftdicht befestigt. Nach Beanspruchung durch drei mindestens 3 sekundenlange Druckstöße von rd. 660 Pa wurde die Prüfstandundichtigkeit ermittelt (s. Tafel 2). Die Prüfstandundichtigkeit ist im Diagramm 1 grafisch dargestellt.

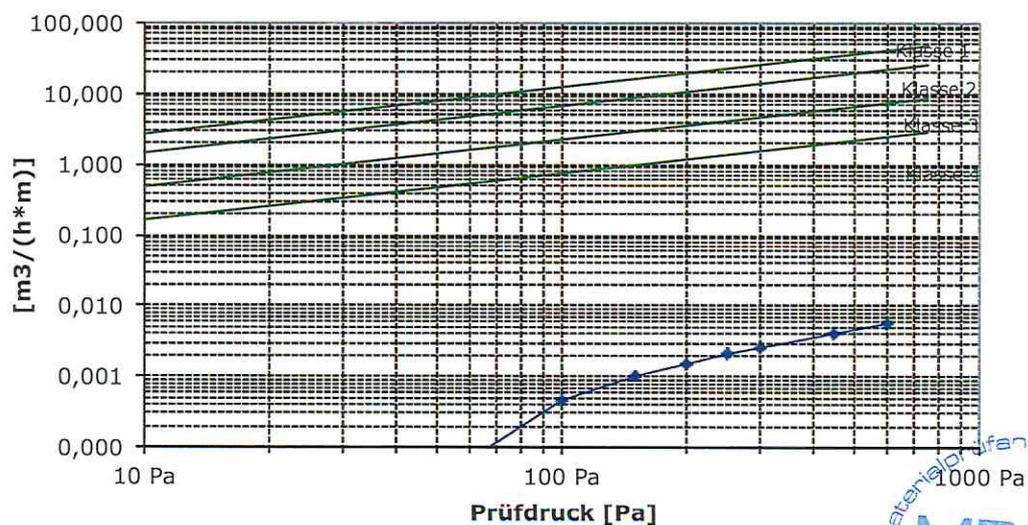
Diagramm 2: Grafische Darstellung der längenbezogenen Luftdurchlässigkeit und der Luftdurchlässigkeitsklassen nach DIN EN 12207

Zur Klassifizierung nach DIN EN 12207 darf die gemessene Luftdurchlässigkeit bezogen auf die Fugenlänge den oberen Grenzwert der entsprechenden Klasse (siehe Diagramm 2) nicht überschreiten.

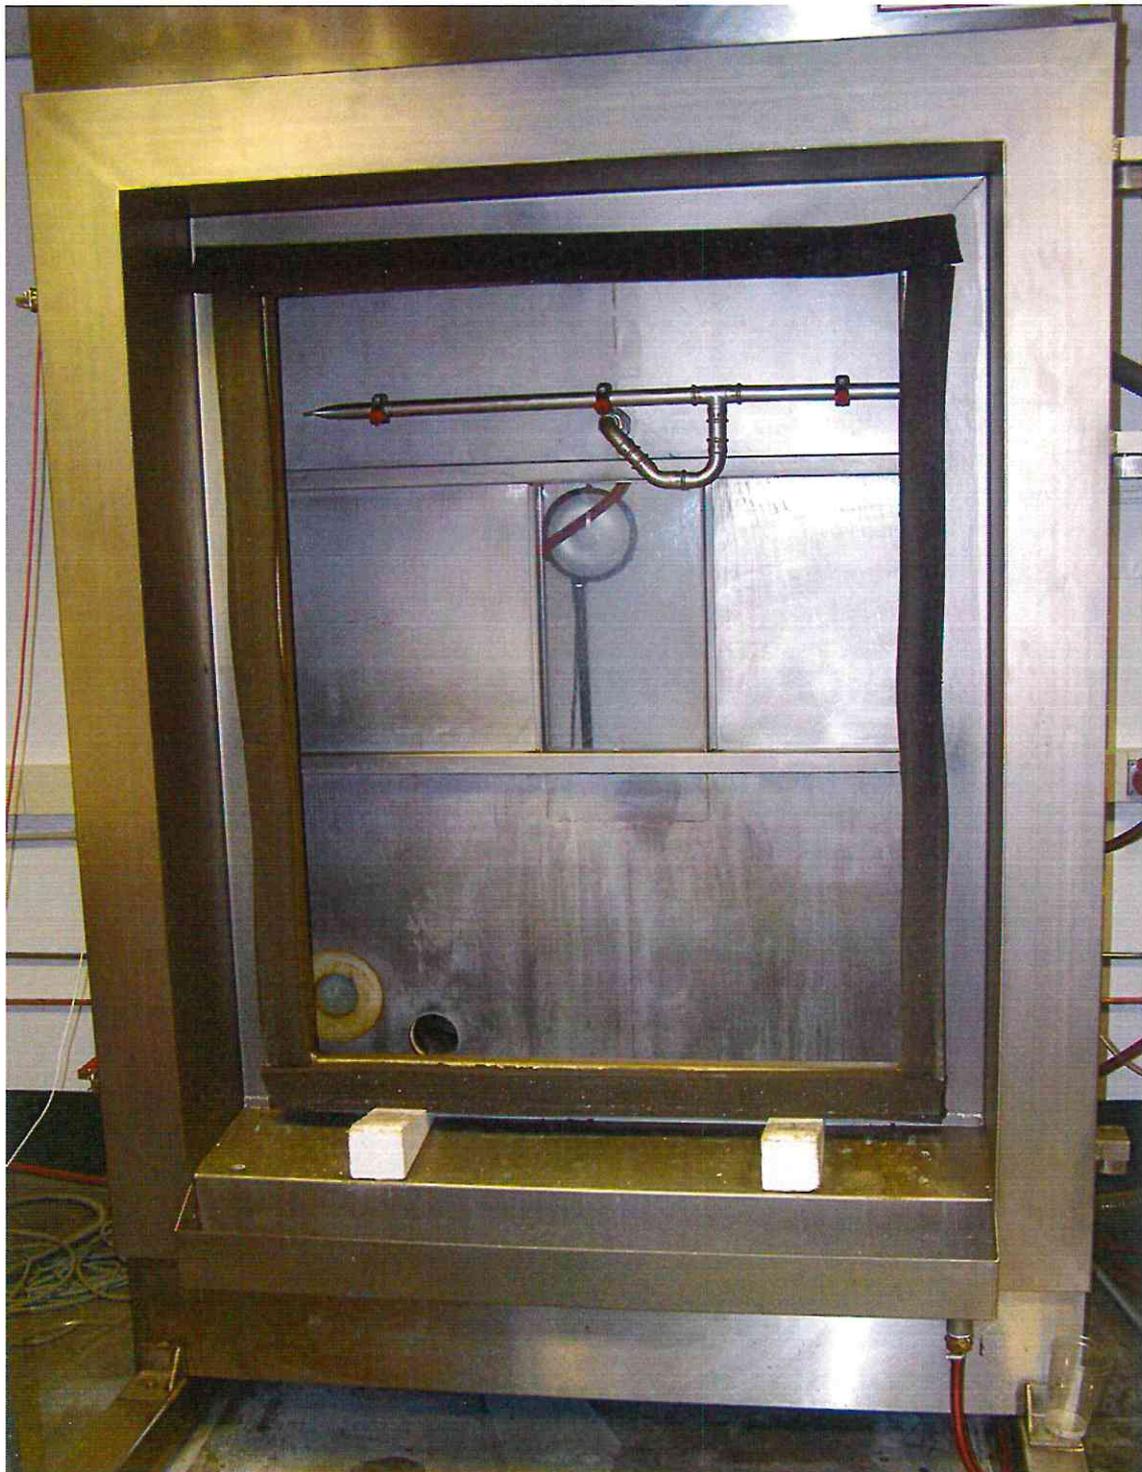
Bild 1: Offener Prüfstand ohne den eingesetzten Versuchskörper

Die Prüfeinrichtung besteht aus einem Kasten, Abmessungen s. Bild 1, mit einer Öffnung, vor der die Versuchskörper mit den eingebauten Proben montiert werden.

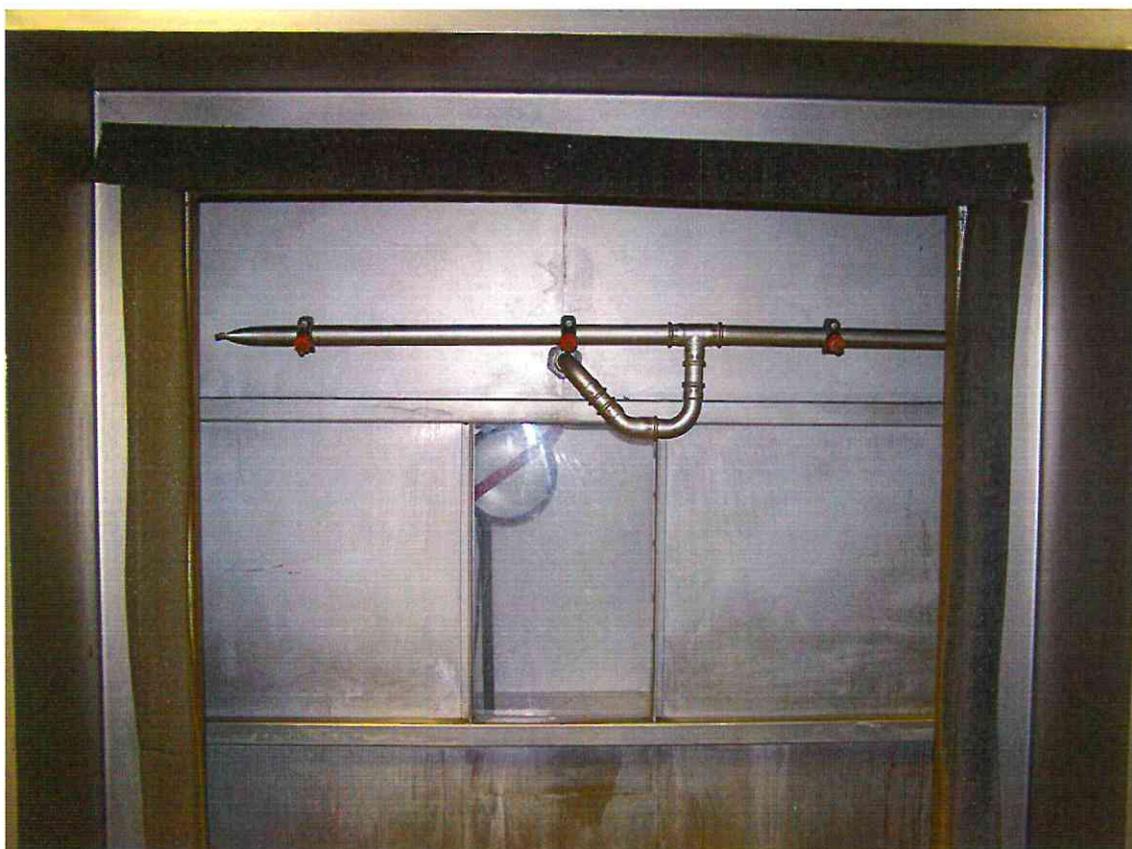
Bild 2: Offener Prüfstand mit Anordnung der drei wassersprühenden Düsen

Die Prüfkammer verfügt weiterhin über eine wassersprühende Einrichtung (Düsen). Die Lage der Düsen geht aus Bild 2 hervor. Die Prüfung des Vorhandenseins eines kontinuierlichen Wasserfilms auf der gesamten Prüffläche ist mittels einer Beleuchtung und Glasscheiben im Sprühraum des Beregnungsgeräts möglich.

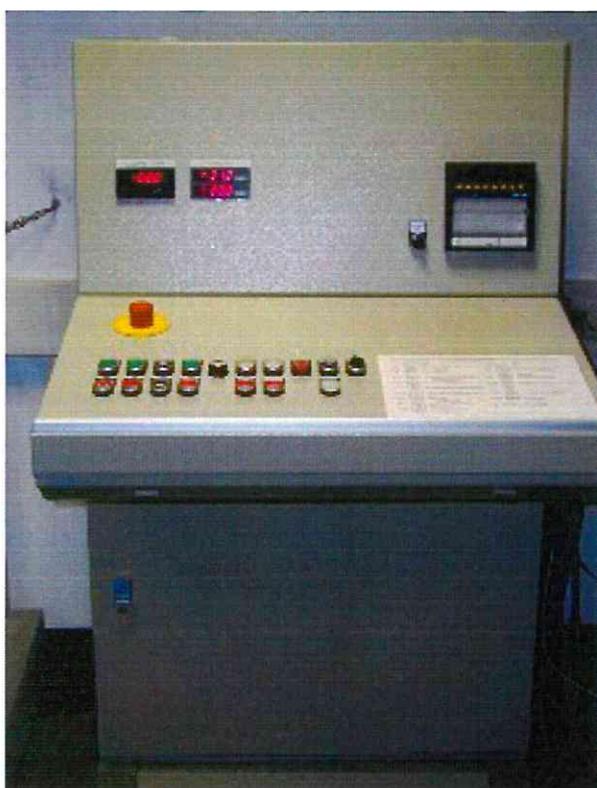
Bild 3a: Prüfstand-Steuerung
(Drucksteuerung)

Die Vorrichtung zur Erzeugung einer regulierbaren Luftdruckdifferenz zwischen dem Kammerinnenraum und der äußeren Umgebung, sowie Geräte zum Messen der Druckdifferenz und der zugeführten Luftmenge sind vorhanden (s. Bild 3a, 3b). Die Messgeräte zum Messen der zugeführten Luftmenge werden in regelmäßigen Abständen durch den Messgerätehersteller kalibriert. Die Luftdruckdifferenz wird digital angezeigt und über ein parallel geschaltetes U-Rohrmanometer kontrolliert.

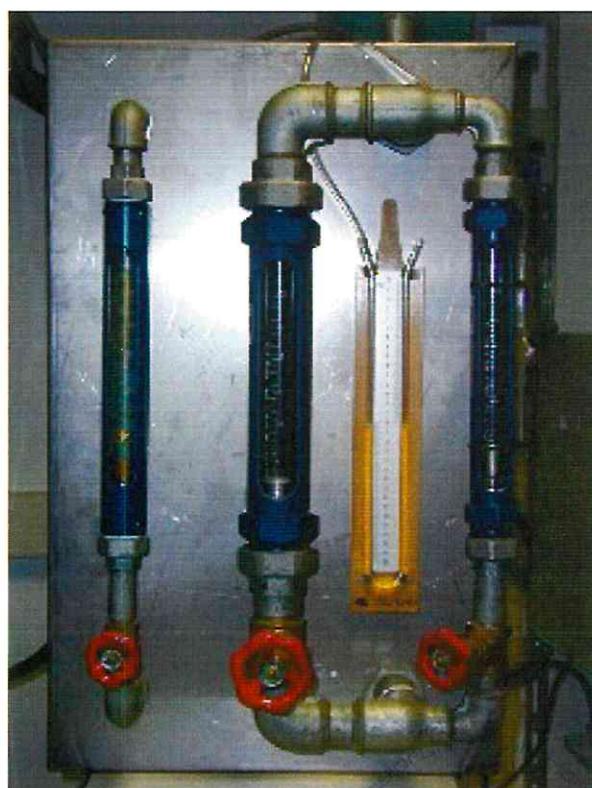
Bild 3b: Prüfstand-Steuerung
(Wasser- u. Luftmenge)

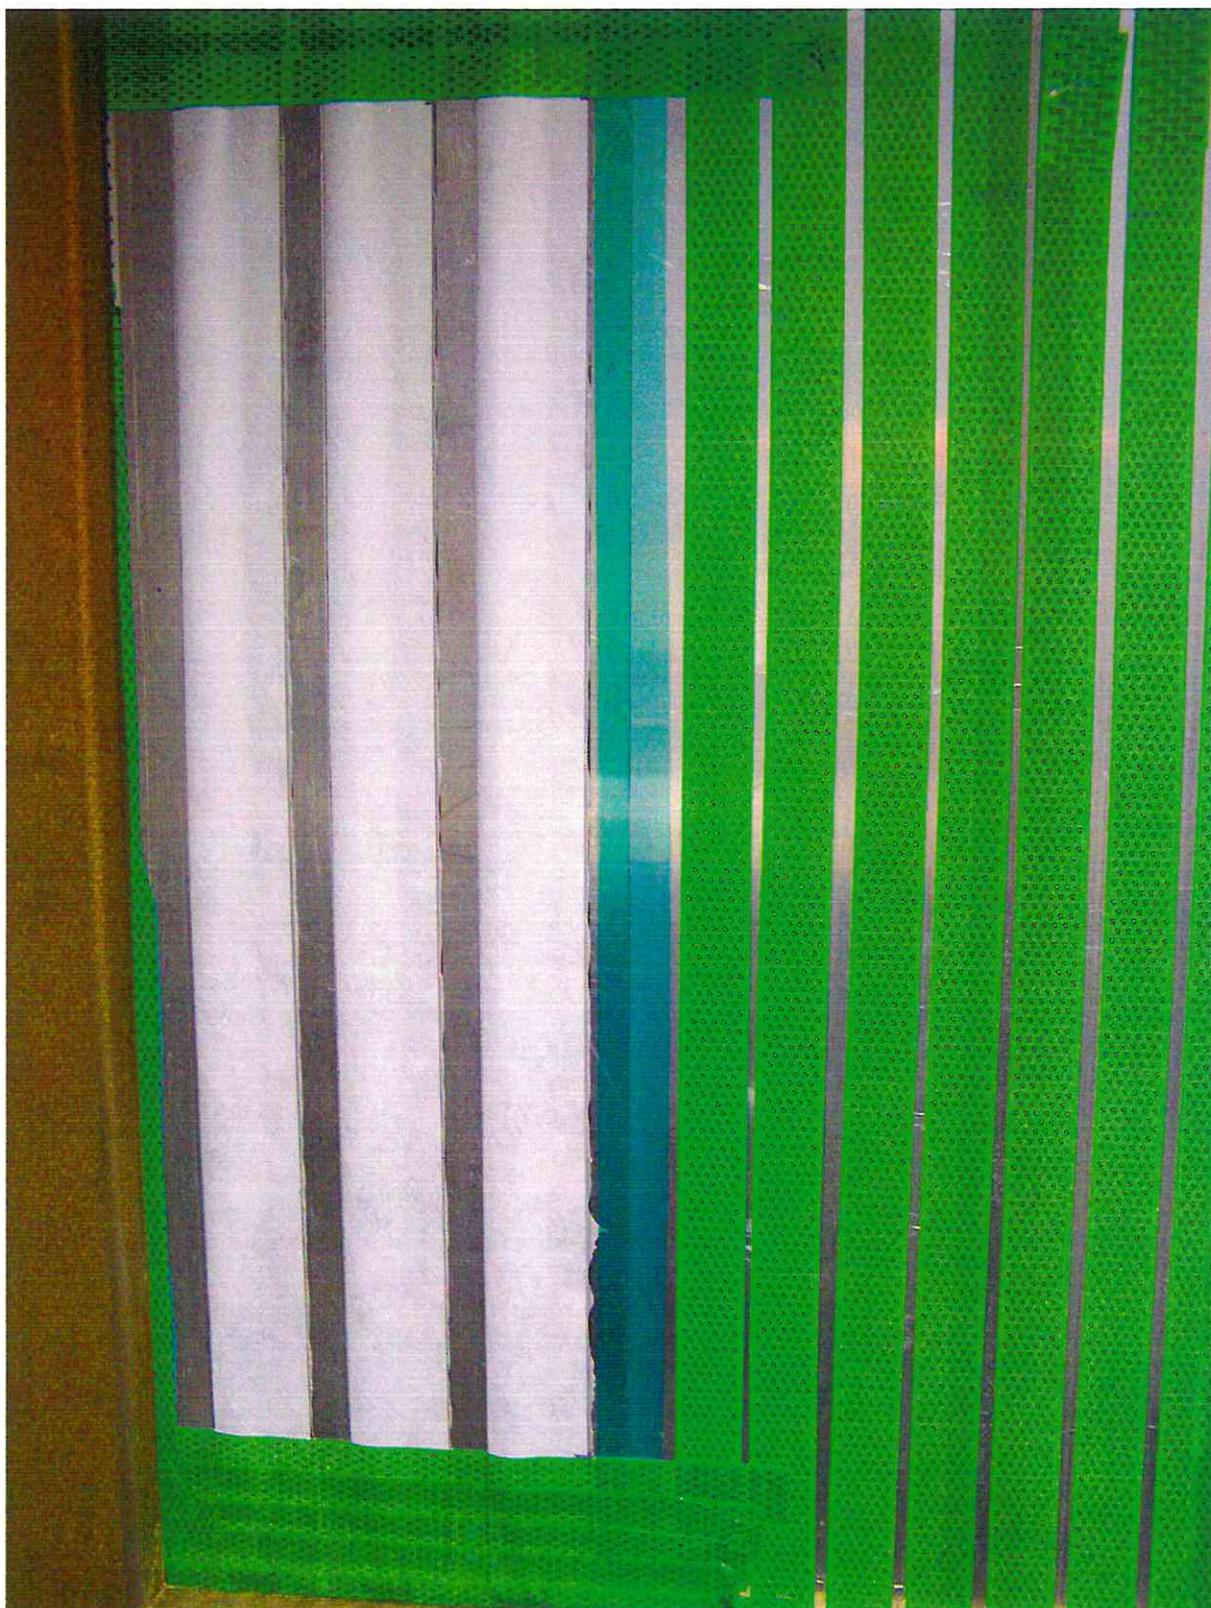
Bild 4: Versuchskörper mit den eingebauten Fugendichtungsfolien
(Blick auf die Schlagregen beaufschlagte Seite)

Die Fugenbreiten von 50 mm wurden an den oberen und unteren Enden mit starren, festen Distanzstücken eingestellt. Der komplette Versuchskörper wurden jeweils durch zwei an den Enden der Profile angeordnete, durch die Hohlkammerprofile und die Distanzstücke durchgeführte Gewindestangen zusammengeschrubt (Bilder 4 u. 5).

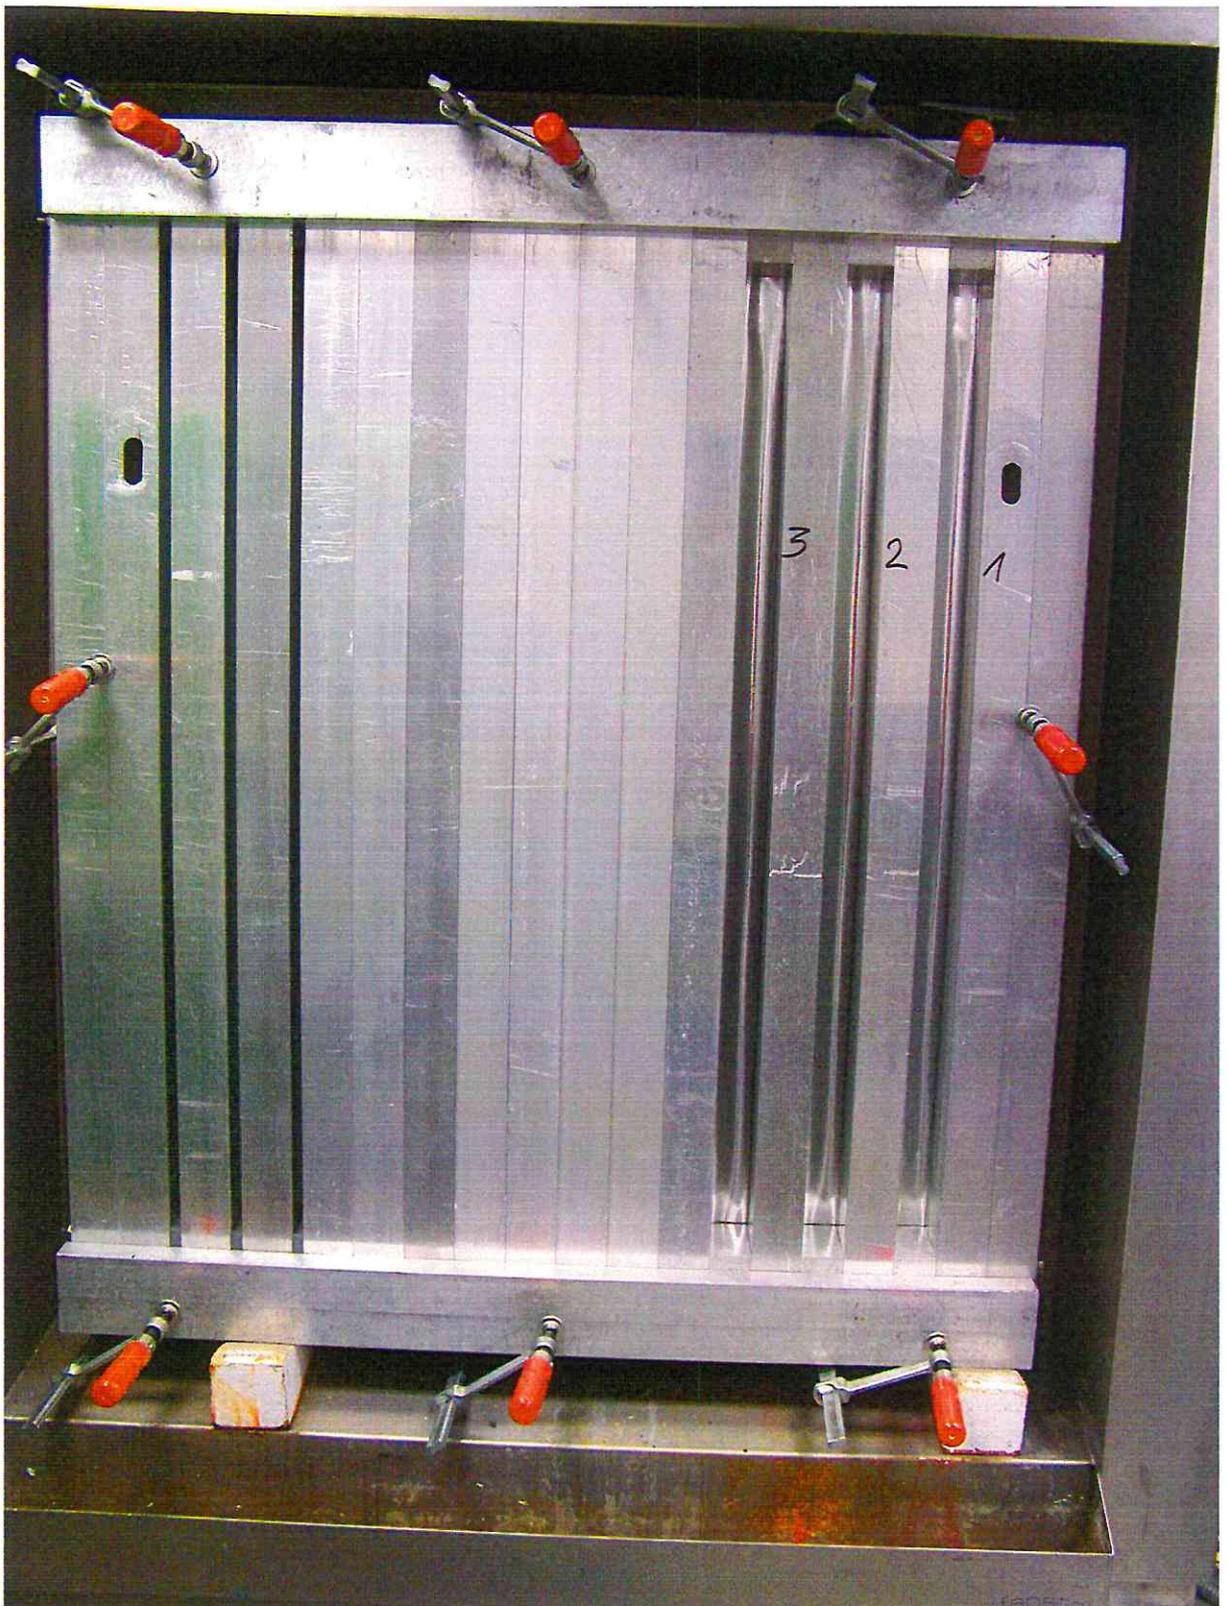
Bild 5: Versuchskörper, eingebaut im Prüfstand
