Prüfbericht Nr. 196517

Inhalt des Auftrags Prüfung der Schlagregendichtheit (DIN EN 1027) an der
Fugendichtungsfolie:
„DRG Fensteranschlussfolie AUSSEN“

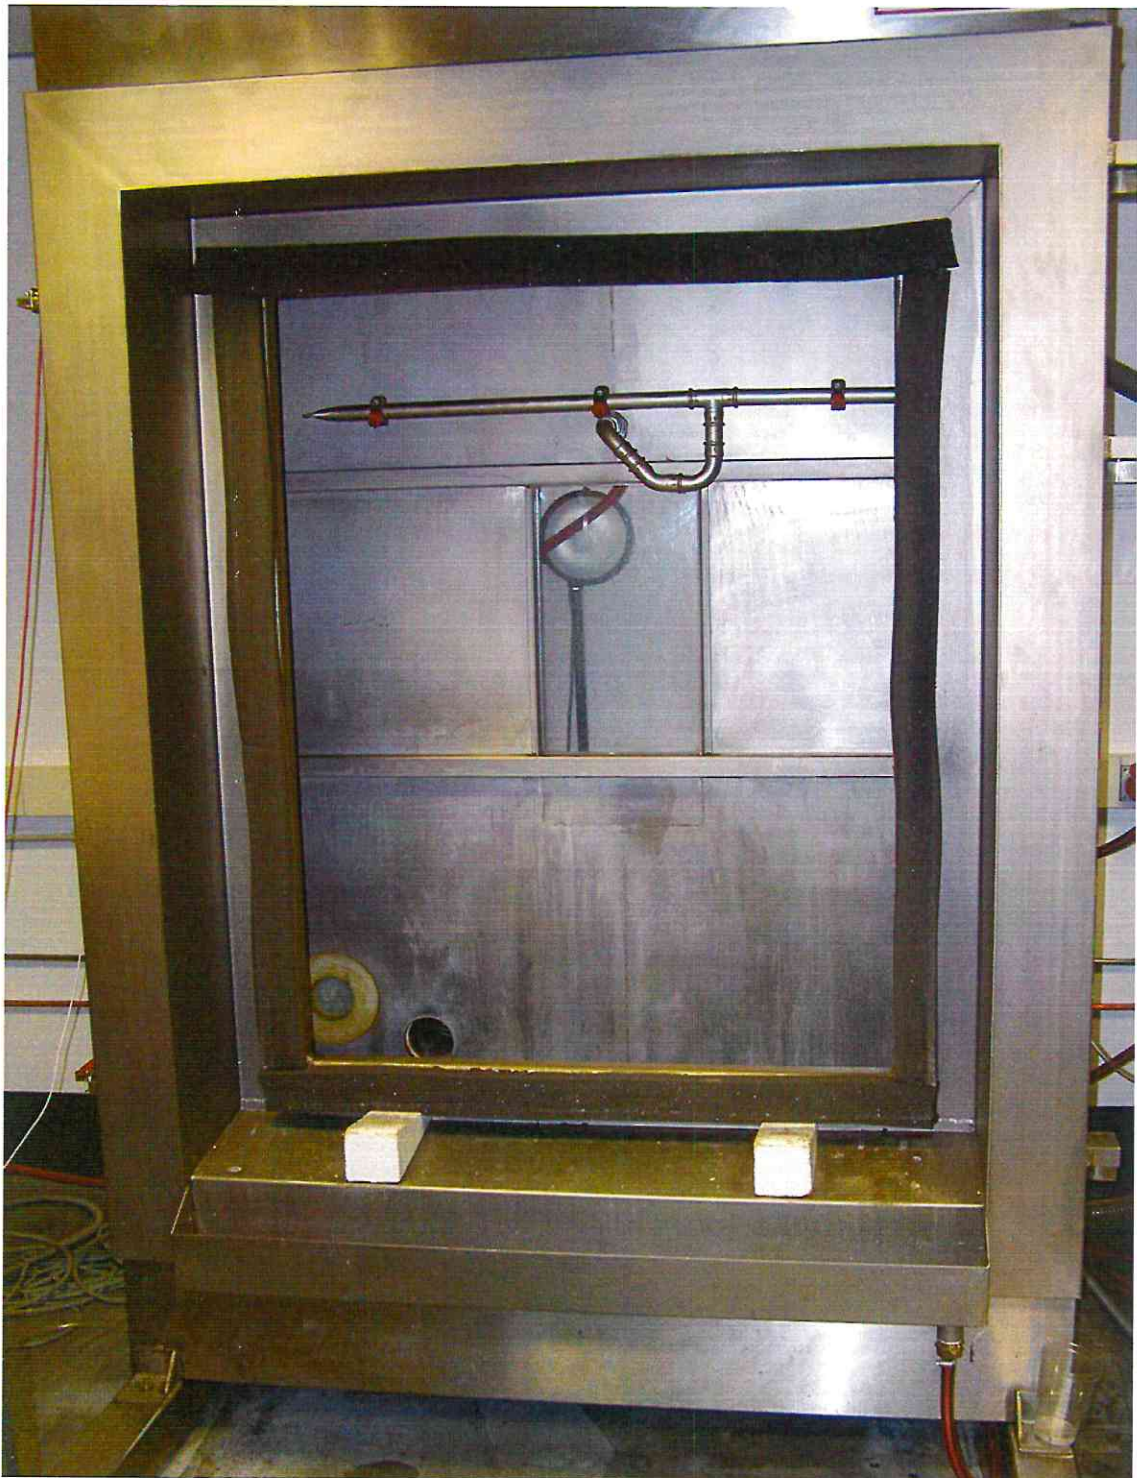
Bild 1: Offener Prüfstand ohne den eingesetzten Versuchskörper

Die Prüfeinrichtung besteht aus einem Kasten, Abmessungen s. Bild 1, mit einer Öffnung, vor der die Versuchskörper mit den eingebauten Proben montiert werden.

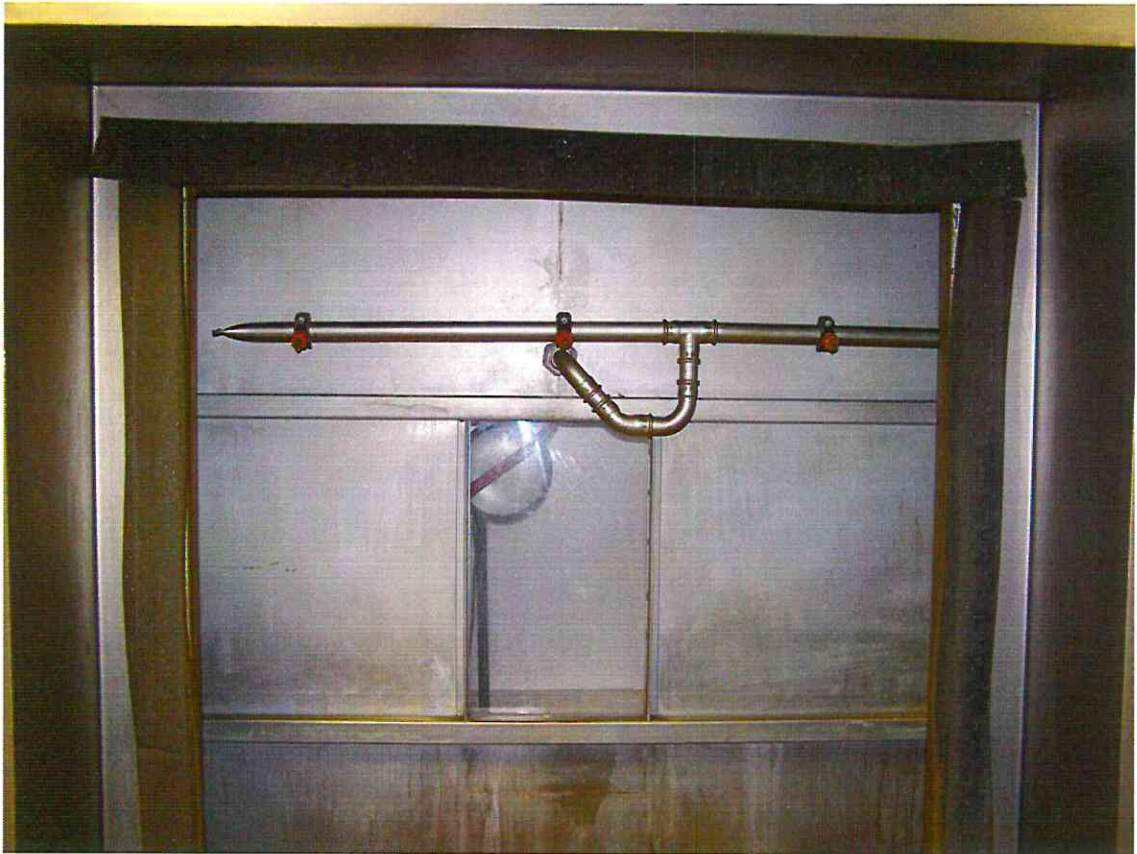
Bild 2: Offener Prüfstand mit Anordnung der drei wassersprühenden Düsen

Die Prüfkammer verfügt weiterhin über eine wassersprühende Einrichtung (Düsen). Die Lage der Düsen geht aus Bild 2 hervor. Die Prüfung des Vorhandenseins eines kontinuierlichen Wasserfilms auf der gesamten Prüffläche ist mittels einer Beleuchtung und Glasscheiben im Sprühraum des Beregnungsgeräts möglich.

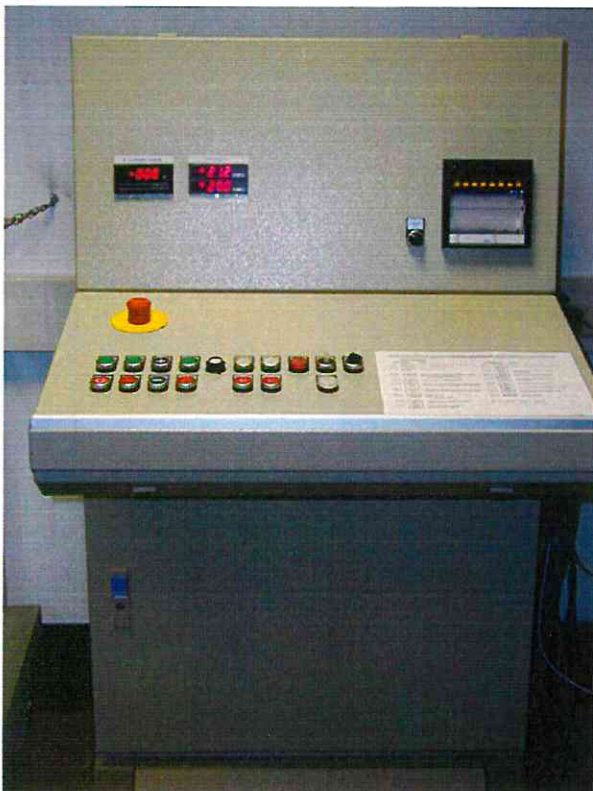
Bild 3a: Prüfstand-Steuerung
(Drucksteuerung)

Die Vorrichtung zur Erzeugung einer regulierbaren Luftdruckdifferenz zwischen dem Kammerinnenraum und der äußeren Umgebung, sowie Geräte zum Messen der Druckdifferenz und der zugeführten Luftmenge sind vorhanden (s. Bild 3a, 3b). Die Messgeräte zum Messen der zugeführten Luftmenge werden in regelmäßigen Abständen durch den Messgerätehersteller kalibriert. Die Luftdruckdifferenz wird digital angezeigt und über ein parallel geschaltetes U-Rohrmanometer kontrolliert.

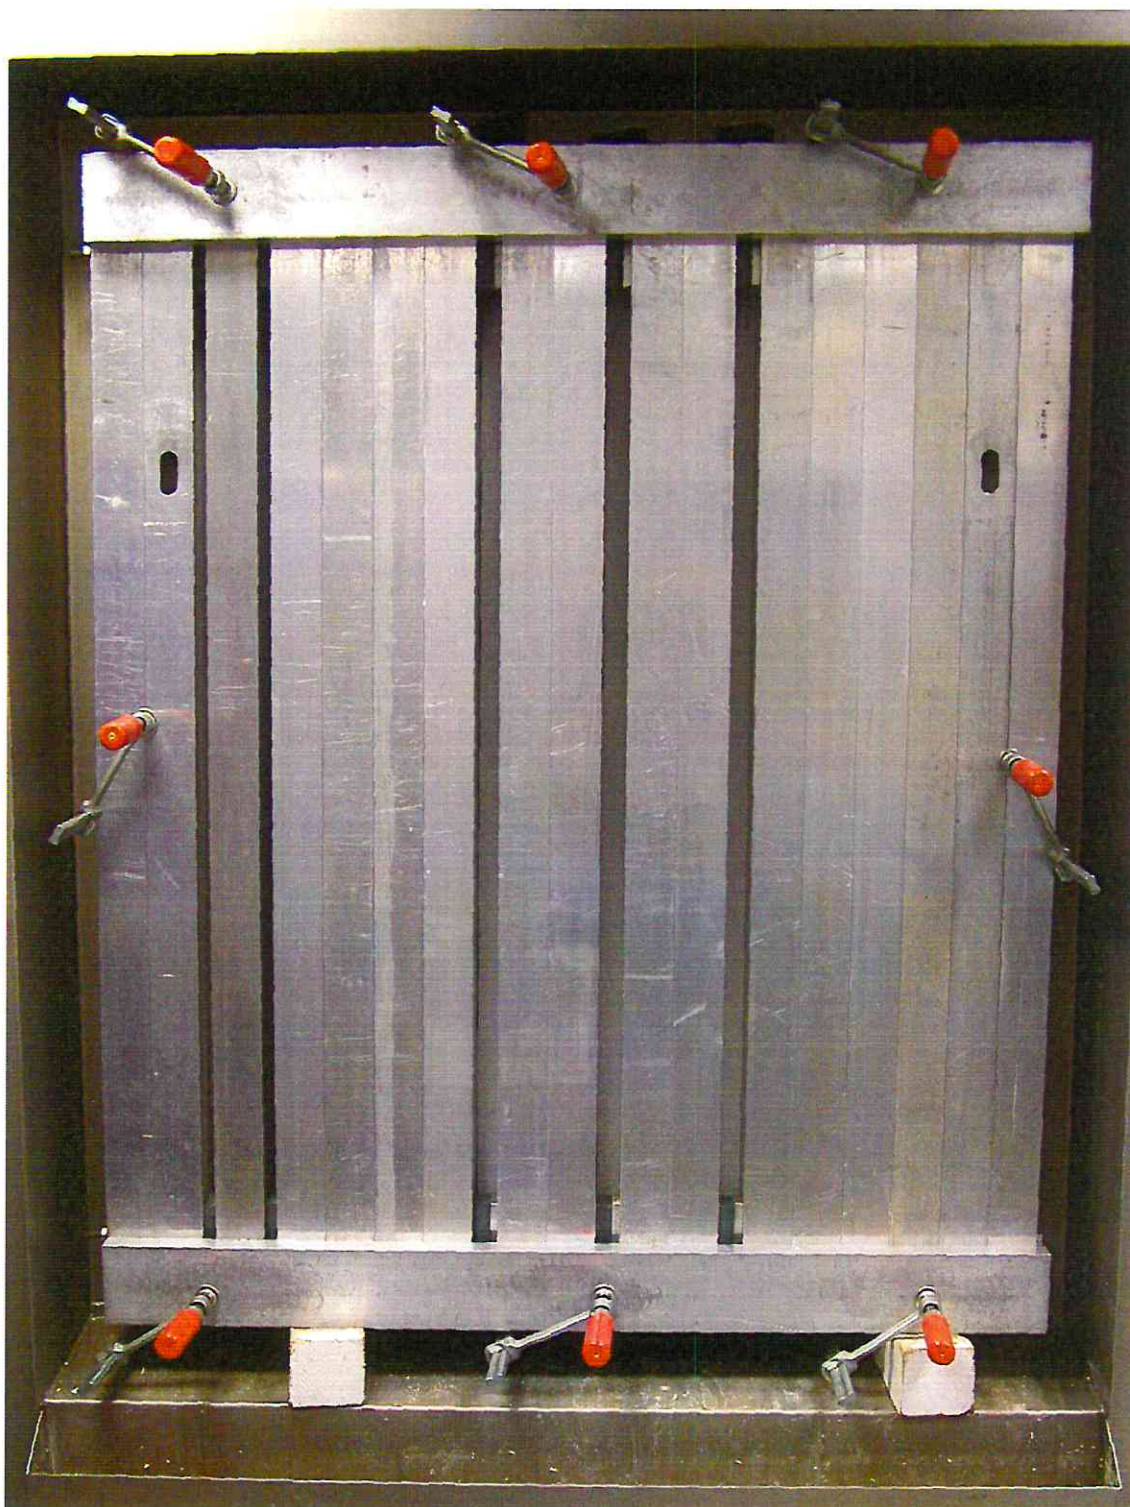
Bild 5: Versuchskörper eingebaut im Prüfstand

Die 70 mm breite Fugendichtungsfolie wurden abgewickelt und über die aus parallel angeordneten, rechteckigen Hohlkammer-Aluminium-Profilen (Querschnittsabmessungen 60 mm x 100 mm) gebildeten Fugen geklebt. Die mit starren, festen Distanzstücken eingestellte Fugenbreite betrug jeweils 30 mm (s. Bilder 4 u. 5).

Die Prüfeinrichtung wurde für den Schlagregenversuch vorbereitet, indem der Versuchskörper vor dem Prüfstand befestigt wurde (s. Bilder 4 u. 5).
